**supertest**

dipl. ing. Peter Samaluk

# FIČKO: 10 000 KILOMETROV

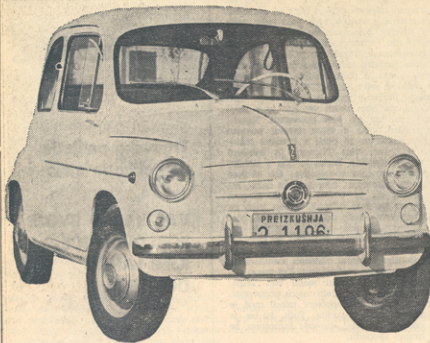
Ko pa smo sneli pokrov razdelilca, smo opazili opilke kontakta rotorja, ki je počil. Platine so bile zažgane, kar se pri

10.000 prevoženih kilometrih še ne bi smelo zgoditi. Vgradili smo nove smarellite platine. Odmiknik za platine je še dober, v njem ni zraka.

Po dveh mesecih vožnje in 10.000 kilometrih je počil rotor.

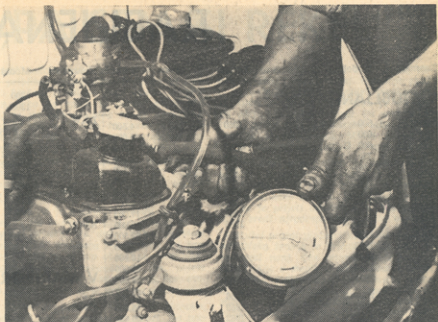
Nato smo merili kompresijo in prav tu smo bili prijetno presenečeni, saj je manometer v vseh štirih valjih pokazal popolnoma enako kompresijo 9 atmosfer (kp/cm<sup>2</sup>), to se pravi največjo močnost, saj se kompresija pri fičkih giblje od osem do devet atmosfer.

Po 10.000 prevoženih kilometrih smo zastavi 750 izmerili kompresijo v valjih. V vseh štirih znaša 9 atmosfer, kar je nadpovprečno dobro.
