## Super test

### RENAULT CLIO 1.2 RT

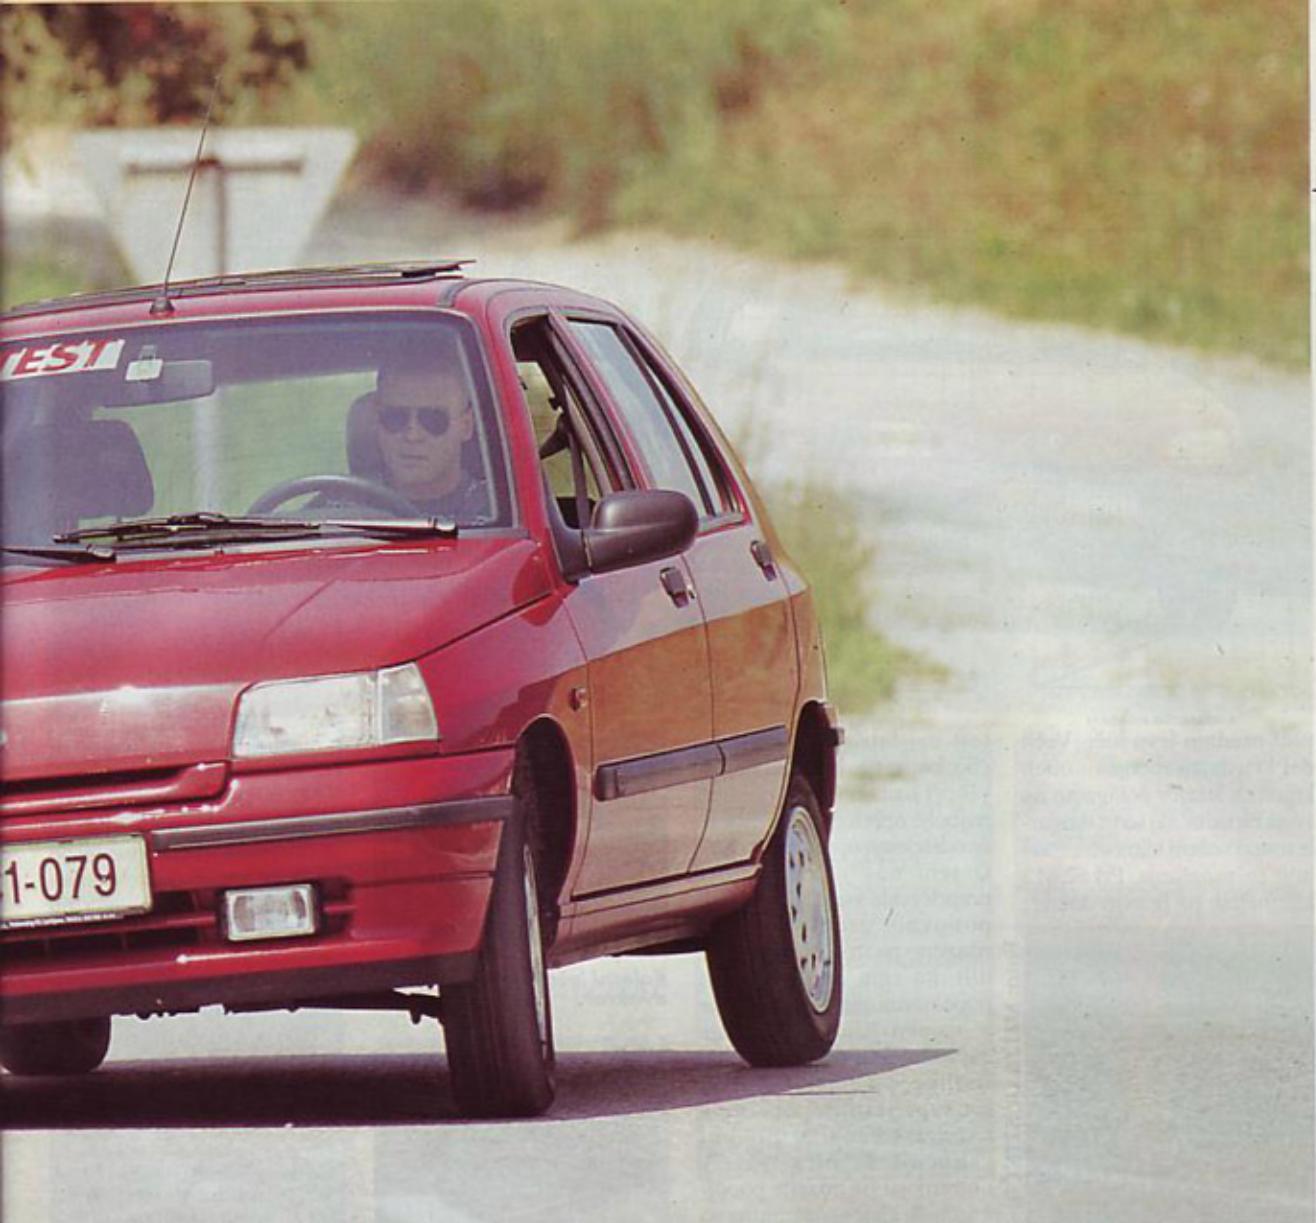
**Kolesni ležaj smo menjali dvakrat**

tudi prednjo levo luč. Večji del krivde za menjavo obeh kolesnih ležajev polagamo na svoja ramena, saj so to vendarle testno voženi kilometri, torej brez prizanašanja. Pri 62.613 kilometrih pa je avto doživel

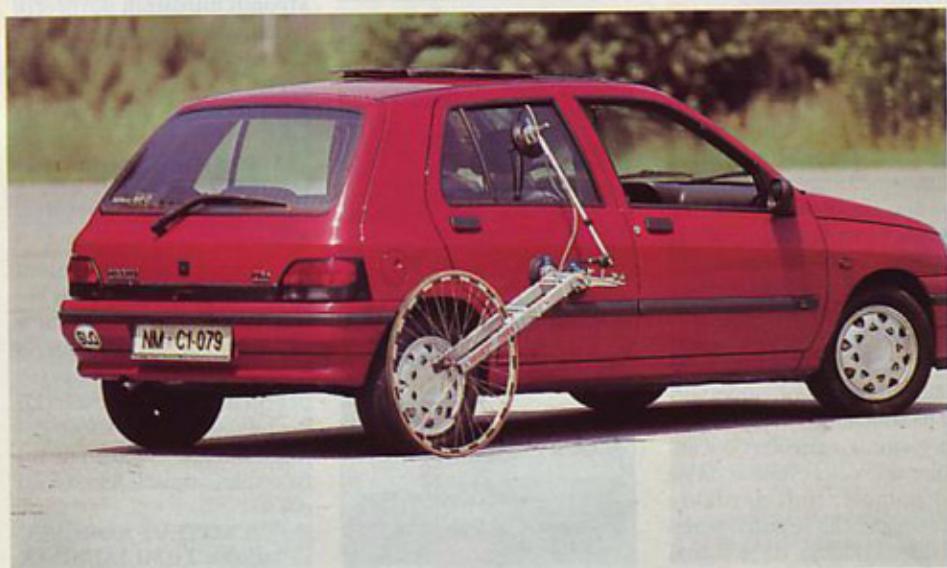
**Odpadla plastika tipala osrednje ključavnice**

tudi prva kleparska dela na prednjem desnem blatniku, v katerem se je ustavil nepreviden voznik na Šmartinski cesti. Ob prvi poletni vročini je popustilo lepilo na sprememniku signalov daljinskega upravljalnika ključavnice in je varovalna plastika začela odpadati. V beležke smo še zapisali, da se je razrahljala obvolanska ročica za uravnavanje radijskega sprememnika in da se je pretirano začelo tresti notranje ogledalo, zato pa zasledimo komentarje, kot so »lepo pelje«, »krasno gre« in podobno.

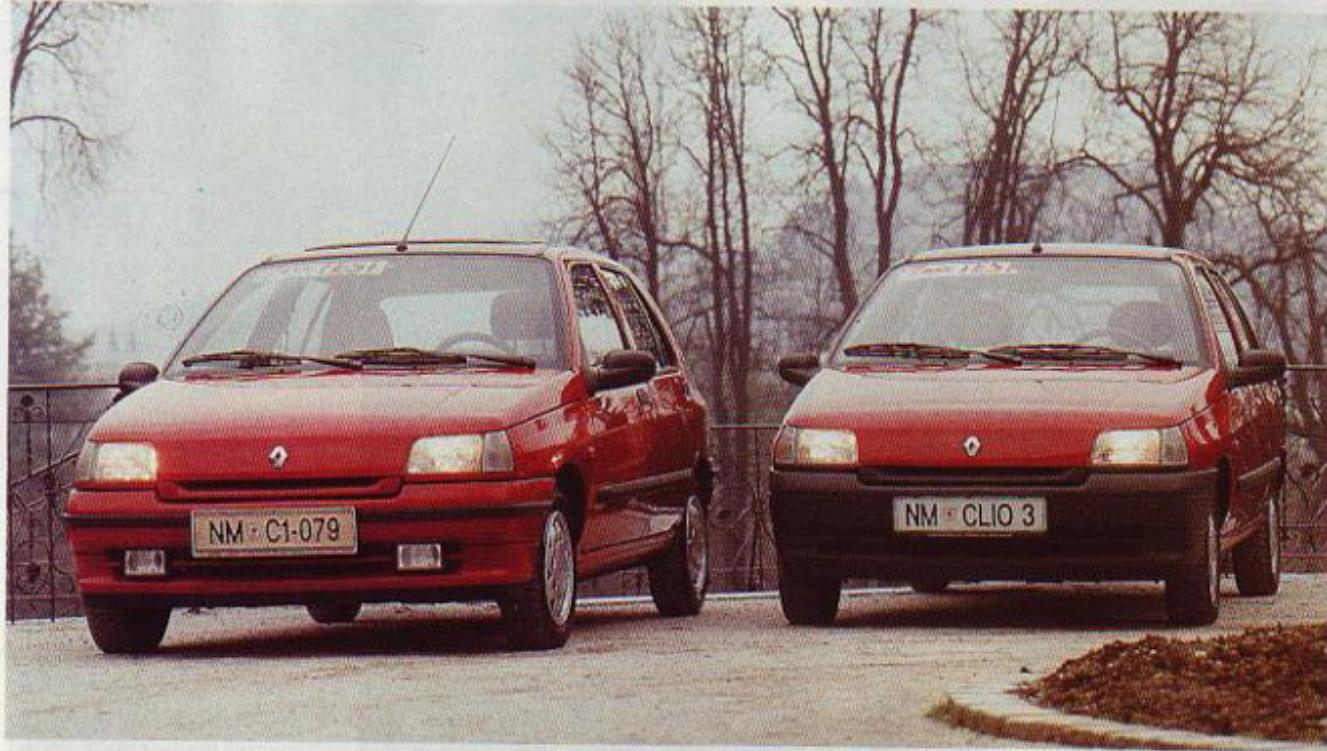
**Sled na žarometu, ki jo je pustil kamen s ceste**

Zanimivo pa je, da bi temu avtomobilu lahko pripisali podobne lastnosti kot vinu: starejše je (beri: več prevoženih kilometrov), boljše je. Problemov in napak je bilo vse manj, saj so poleg rednih servisov in menjave dveh kompletov gum v servisu zamenjali le še vetrobransko steklo, ker je vanj med vožnjo priletel kamen, iz istega razloga pa

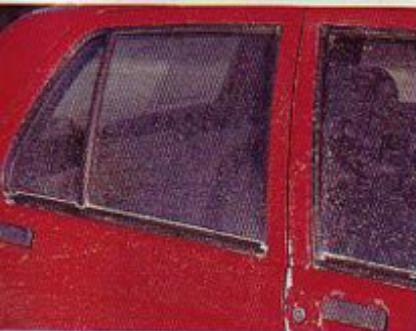
**Pozimi: sol na avtu**

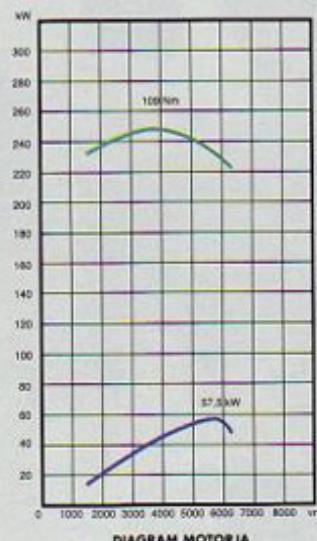
DIAGRAM MOTORJA

**Motor:** štirivaljni - štiritaktni - vrstni - nameščen spredaj prečno - vrtilna in gib 75,8 x 74,9 mm - gibna prostornina 1171 cm<sup>3</sup> - kompresija 9,25 : 1 - največja moč 44 kW (60 KM) pri 6000/min - srednja hitrost bata pri največji moči 12,9 m/s - specifična moč 37,5 kW (51,3 KM)/liter - največji navor 85 Nm pri 3500/min - ročična gred v 5 ležajih - odmična gred v glavi (zobati jermen) - 2 ventila za vsak valj - glava in blok iz lahke kovine - elektronsko vbrizgovanje goriva in vzgoj (bosch monomotronic) - vodno hlajenje 6,7 litra - motorno olje 4,0 litra - akumulator 12 V, 40 Ah - alternator 60 A - učinkoviti izpušni katalizator

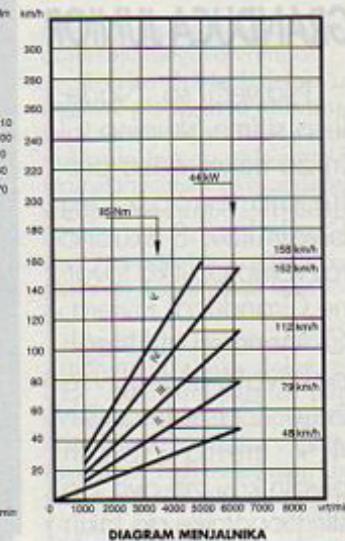
DIAGRAM MENJALNIKA

**Prenos moči:** motor spredaj poganja prednji kolesi - enokolutna suha sklopka - petstopjenki sinhronizirani menjalnik - prestavna razmerja: I. 3,090; II. 1,860; III. 1,320; IV. 0,970; V. 0,800 vzvratna 3,550, diferencial 4,210 - platniča: 5,5 J x 13 - gume: 165/70 R13 (sava exact) - kotalni obseg 1,702 m - hitrost pri 1000/min v V. prestavi 30,2 km/h
