ZASTAVA 101 PO 40.000 KM

Zastavo 101, ki je kot stotrinajsta zapeljala v tekočega traku v Zavodu Hrvene zastave v Kragujevcu, naši stalni bralci že poznajo. Pomerila se je s konkurenti že na primerjalnem testu, kjer je zanesljivo zmagala. Primerjali smo jo tudi z GS; pa je zaradi ugodnejše cene spet pobrala lovoriko. Kot je običajno pri naših supertestnih preskušanjih, smo jo zmerili tudi na polovici prevožene preskušnje, pri 20.000 kilometrih, in na koncu trajnost testa, pri 40.000 kilometrih.

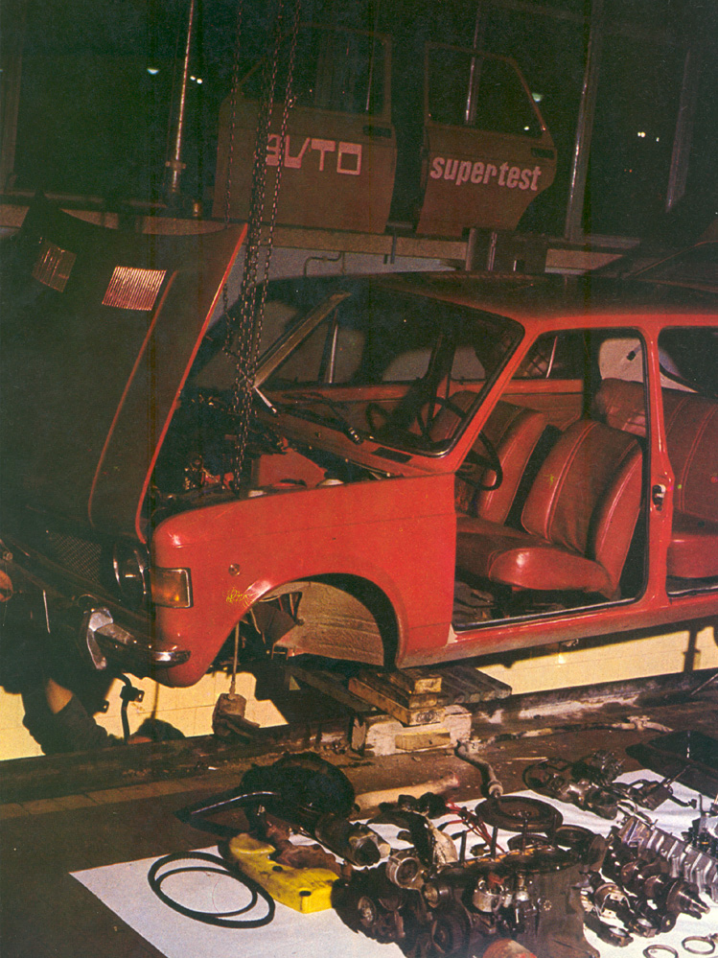
Delci menjalnika in diferenciala s skupnim oblišjem
