40000 KM Z BMW 1800

Športna limuzina
(tudi)
za vsakdanjo rabo

Supertest — dolg šest mesecev, 40.000 kilometrov.
BMW 1800 ga je z lahkoto prestal. Popeljal nas je v Pariz, Torino, Milano, Ženevo, München, na Dunaj in na vsa službena pota. Dvakrat je drvel po brniškem betonu, vijugal med stožci. Popil je 4.608 litrov bencina, za vsak prevoženi kilometr smo odšeli borih 36 par.
In kar je najvažnejše: nikdar nas ni pustil na cedilu, nikoli ni rabil pomoči na cesti.

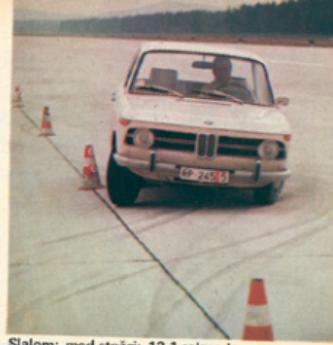
Slalom: med stožci: 12,1 sekunde

Lego na cesti smo že pohvali, a nismo povedali vsega. Prve mesece, ko je bil avto obut v pasaste gume continental, ga je bilo tudi ob velikih hitrostih in na vlijugasti cesti lahko voditi. Za natancen volan vozilo ni pretežko. Če je bila hitrost le prevelika, je odnatole zadnji konec, prednjega nikoli. Le v zelo ostrih krivinah in med stožci, ko smo vozili s polno hitrostjo v nižjih prestavah, smo začutili „powerslide“, kolo se je zavrtelo s takšno hitro, da mu je celo na suhem spodrsnilo in zadek je odneslo. Morali smo odvzeti volan. Vendar, kadar je dirkač, a se red hitro vozi, naj bo brez skrb: BMW je na cesti zanesljiv!

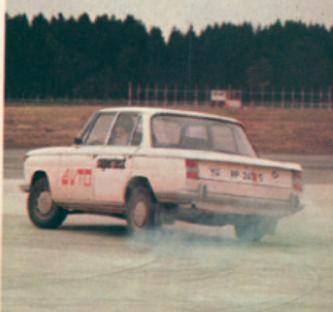
Preskus v krogu s premerom 25 m: 9,6 sekunde

Ceprav bi sodili, da je BMW 1800 prevelik za vožnjo po mestu, nas je prepričal zo nasprotnem. Rajdni krog 10,5 metrov je dovolj majhen, da je vozilo kos vsaki gneči in vsakemu parkirnemu prostoru. Volan ostane tudi pri počasni vožnji lahki in po okretnosti se ta avto lahko kosa z mersiskaterim manjšim nasprotnikom.
