Škoda 130 GL

FINALE NEKE ZASNOVE

Petstopenjski menjalnik, motor 1300 kubikov in bogatejša oprema – Boljša lega na cesti – Še vedno ugodna cena

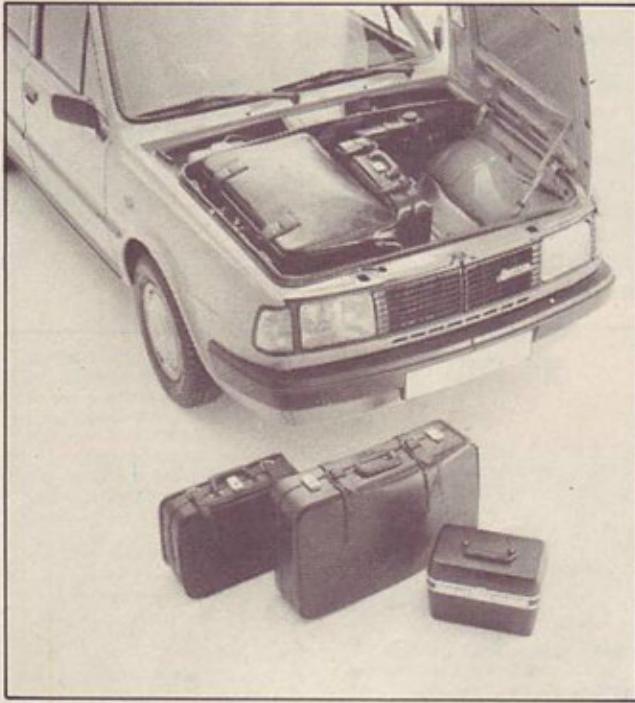
Obremenjeni prtljažnik – varnejša vožnja v vetrju

Tudi nočna vožnja je zaradi dobrih halogenskih žarometov prijetna in vse je potekalo odlično – do prvega srečanja z vetrom. Tu škoda zaradi prelahkega sprednjega dela izpita ni opravila. Na bočne udarce vetrov je bilo treba reagirati z volanom. Zaradi lahkega sprednjega dela pogonski kolesi silita

sprednji dve kolesi k bočnemu zdrsavanju, to pomeni, da je treba vsekakor na spolzkih cestah obtežiti prednji del. Kar pa močnejši veter, se s škodo nikakor ni preveč šaliti...

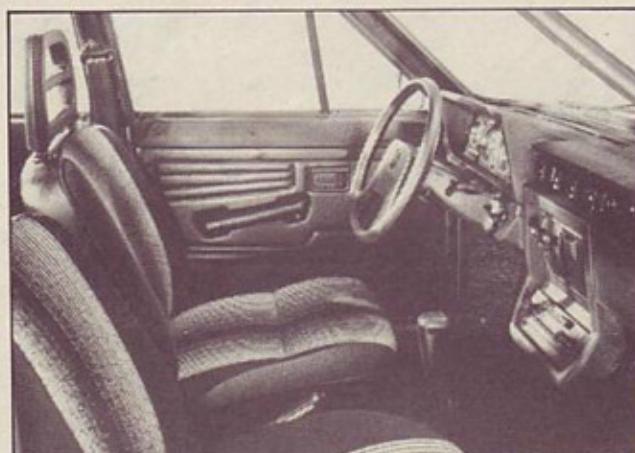
Nov volan in armaturna plošča

V notranjosti modela 130 GL je nova armaturna plošča z enakimi merilniki kot pri L različicah: merilnik hitrosti, vrtlajev, količine goriva, temperature. Novo na armaturni plošči je predalnik s ključavnico in konzola za radio. Vsa stikala so enaka kot prej, tudi enako zanesljiva. Pod volanom sta ročici za luči, smerokaz in trobljo ter brisalnika. Brisalnik šipe ima dve hitrosti in časovni prekinevalec, kot dodatek pa še stikalo, ki povečuje oziroma skrajšuje časovni razmik med delovanjem brisalnika. Na ročici je tudi gumb za vključevanje električne črpalki za vodo, ki sproža močne curke vode prek dveh šob. Za brisalnike lahko damo skupno oceno, da so dobri, da obrišejo tudi dovolj veliko površino. Stikalo za vključevanje ventilatorja je večnamensko, saj poleg dveh hitrosti ventilatorja v določenem položaju vključi tudi grelnik zadnje šipe ali kombinirano grelnik in ventilator. Tu je nato stikalo za meglenco (vgrajeno zadaj). Skupaj s to lučjo se prizge tudi opozorilna žarnica. Za to kategorijo avtomobila voznik od dodatne opreme ne potrebuje nič drugega.

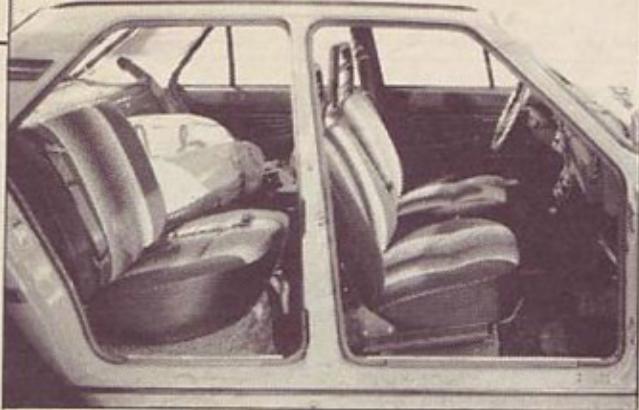
Dovolj prostora spredaj in zadaj

Ker sem se podal na dolgo pot, je bilo tudi prtljažne dovolj, toda dovolj je bilo tudi prostora v škodi, ki ima prtljažnik spredaj in na pogled manjših dimenzij. Toda v vozilu se da spraviti kar veliko, zlasti, če izkoristite tudi prostor tudi za prednjima sedežema in pod njima. V prostor zadnjih blatnikov je mogoče spraviti orodje, dvigalko, posodi za olje in vodo, črpalko in še kaj, čemur ne škodi topota motorja in izpušnega sistema.
